# はじめに

# 第1章 港湾鋼構造物の建設の推移と防食技術の変遷

## 第2章 波崎観測桟橋の概要

## 第5章 各種防食工法の防食効果と耐久性

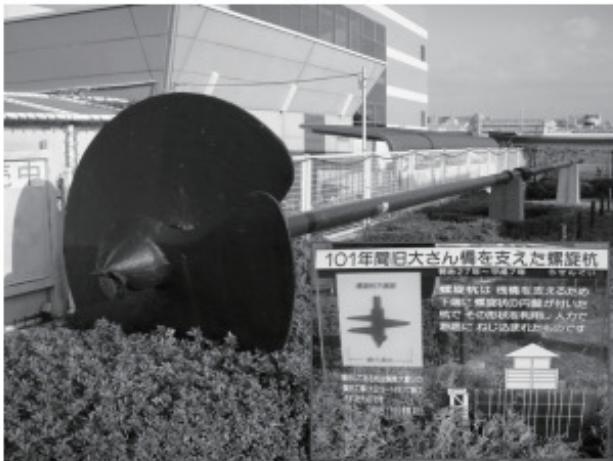
写真1.1 大桟橋の基礎に使用されたスクリューバイブル  
3m物揚場と言わわれている<sup>5)</sup>。昭和初期に鋼矢板式けい船岸が造られた主な港湾は大阪港、名古屋港、伏木港、函館港、留萌港などである。しかし、腐食の問題があるので、当時は主要な施設よりもむしろ地方港湾の小型けい船岸で多く使われた。大阪港、名古屋港は-9mの大型岸壁であるが、これは地盤が軟弱なためである。

鋼材を最初に用いた港湾構造物としては、1876（明治9）年に工部省鉄道寮が神戸港内に、輸入されたスクリューパイルを脚とする鉄製桟橋を建設したという記録が残されている<sup>1)</sup>。その後、スクリューパイルを用いた桟橋が横浜港、名古屋港、大阪港、敦賀港で造られ、このうち横浜港山下大桟橋は、1890（明治23）年から建設が始められ4年後に完成している（図1.1、写真1.1）<sup>2)</sup>。この桟橋に使用された材料は、鋳鉄が2518トン、鍛鉄が1100トン、鋼鉄が12トンである。この桟橋は、その後、1906（明治39）年から1917（大正6）年にかけて水深-10.5mに増築されている。その後、関東大震災により旧桟橋は座屈陥落し、杭（丸鋼）は沈下した。復旧された桟橋には直径17.5cmの丸鋼が用いられた。この形式の桟橋は大正時代になっても敦賀港、釜山港などで造られた。しかし、許容荷重が小さいこととプレーシングの腐食などのために、その後は鉄筋コンクリート柱の桟橋に取って代わられるようになった<sup>3)</sup>。

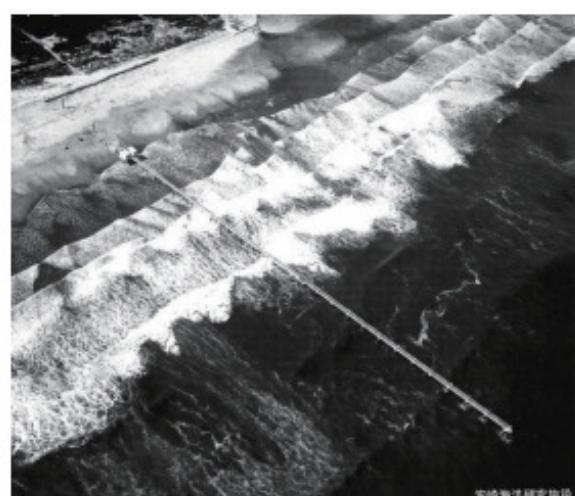
写真2.1 波崎観測桟橋（航空写真）

観測桟橋は茨城県の鹿島と銚子の中間付近の鹿島灘に位置し（図2.1）、太平洋に面した海浜に、汀線直角方向に突き出すように建設されている（写真2.1、写真2.2）。観測桟橋の全長は427m、先端の水深は約-5mである。

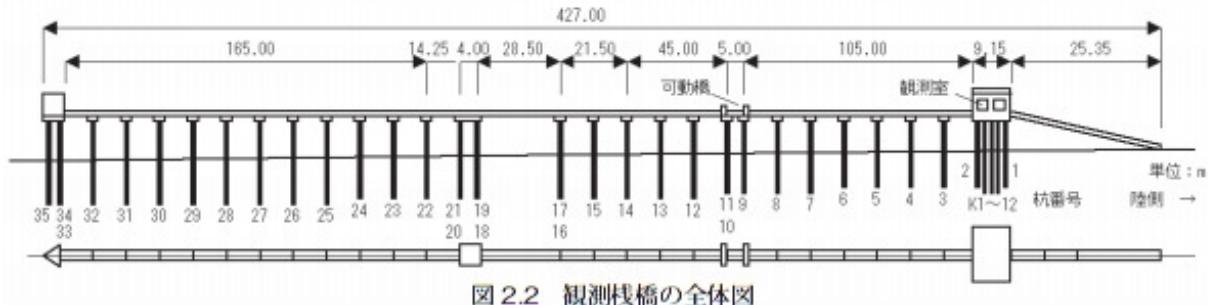
図 2.2 観測桟橋の全体図

観測桟橋は、桟橋部钢管杭が35本（杭No.1～35）と観測室部钢管杭12本（杭No.K1～K12）の47本の钢管杭（ $\phi$  600～800mm）が用いられており（図2.2）、杭頭部のコンクリート上部工にPC桁を設置した構造となっている（図2.3）。また、海水中の海底面近傍には、砂による鋼材の磨耗を防ぐために、 $\phi$  900～1 000mmの磨耗カバーが取り付けられている。

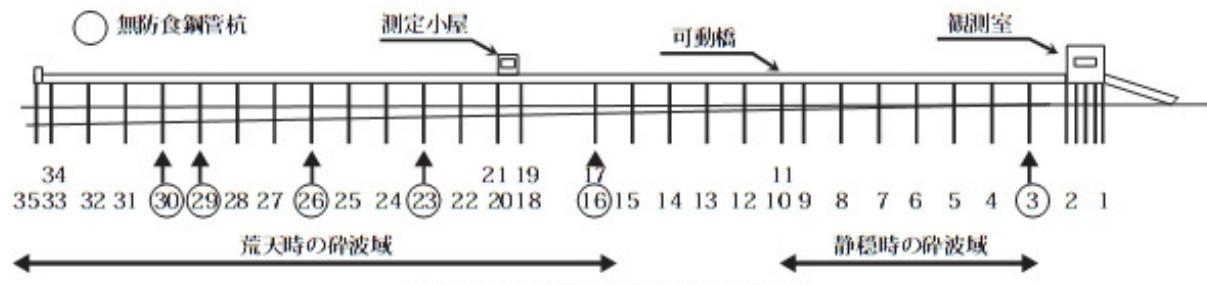
図5.1 無防食杭（調査杭）の位置図

干満帯以上が無防食状態で暴露されている6本の钢管杭（杭No.3, 16, 23, 26, 29, 30）の肉厚測定を行った（図5.1）。なお、杭No.23, 26, 30の海水中は流電陽極による電気防食を施しており、杭No.29は被覆防食を干満帯から海水中の一部（+1.27～-1.23m）に施している（表5.1）。

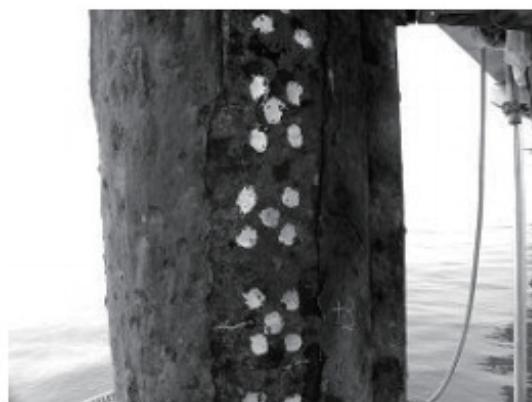
写真5.1 杭No.23の腐食状況

測定した(写真5.1)。なお、杭No.23, 26および30は電気防食を施しているため、-0.6m以深は測定していない。

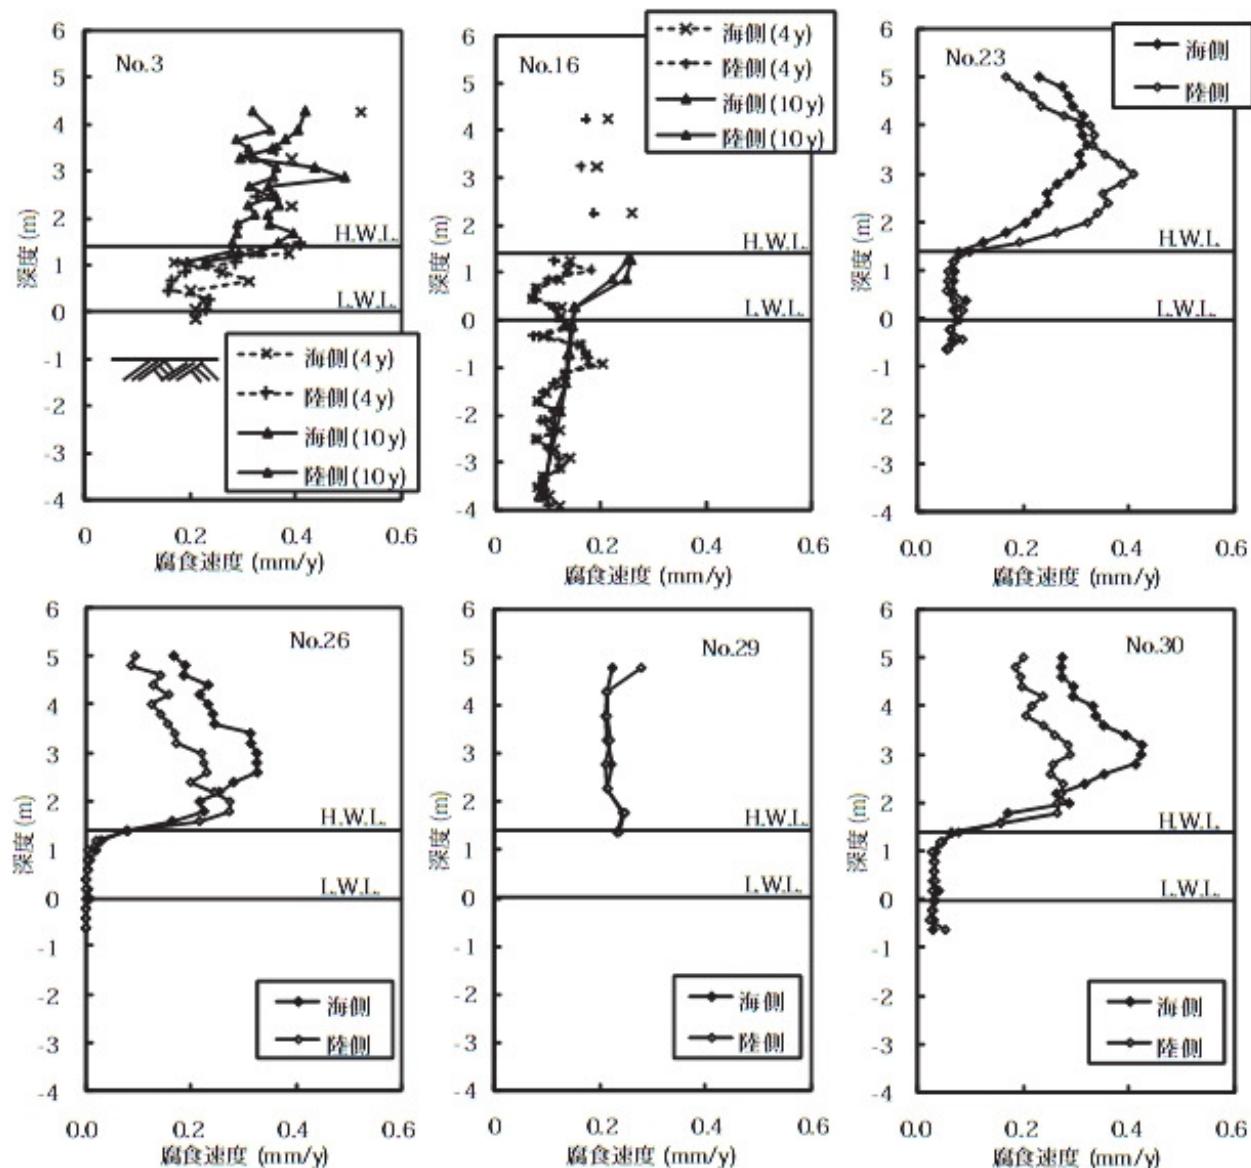
図5.2 鋼管杭の腐食傾向

鋼管杭の腐食速度は、飛沫帯および海上大気中に位置する+2.0m以上の箇所で大きくなつた(図5.2)。これは钢管杭に作用する海水飛沫が多いためである。また、荒天時には波高2~3mの大きな波浪が钢管杭海側表面に作用するため、杭No.26および30においては、陸側に比べ海側の腐食速度が0.1mm/y程度大きくなつたと思われる。一方、干満帶以深の腐食速度は、海水に没水しているため波浪の影響が小さく、測定方向による差は生じていない。

钢管杭の腐食速度は、最大で0.4mm/yを示した。これは鋼材のH.W.L.以上の腐食速度の標準値0.3mm/y<sup>1)</sup>よりも大きな値である。基礎に使用する钢管杭などの耐力の限界状態は、残存肉厚で5mmとされており<sup>2)</sup>、例えば、初期肉厚10mm程度の鋼材を観測栈橋のような環境に無防食
